# In neuem Licht

Blickpunkt 2014  
zur Renovierung von St. Moriz

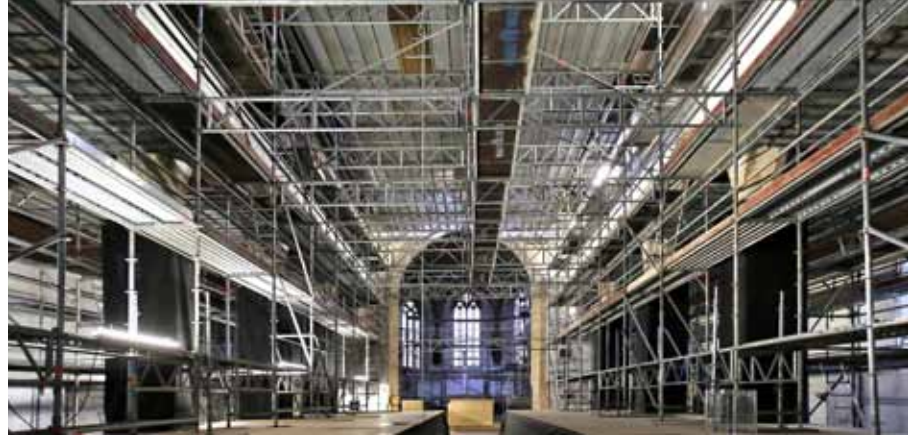
Um keinerlei Beschädigungen an den Wandpfeilern und den Wandgemälden zu verursachen, musste das Innengerüst frei im Mittelschiff und Chorbereich stehen. (Bild oben)
